Investigation, Securing and Remediation of the Former Coal Mine Vihovići in Mostar, Bosnia-Herzegovina

Erkundung, Sicherung und Verwahrung des Tagebaurestlochs der ehemaligen Kohlengrube Vihovići in Mostar, Bosnien-Herzegowina

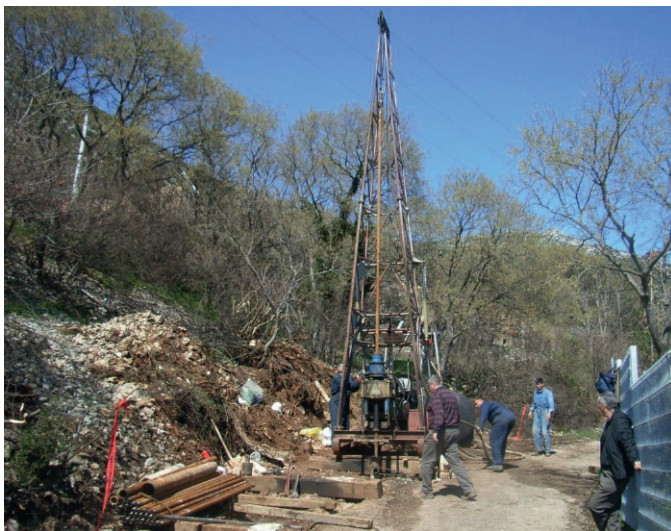
Fig. 3. Drilling device JANEZ-600 at drillhole B 43 (4).
Bild 3. Bohrgerät JANEZ-600 am Bohrloch B 43 (4).

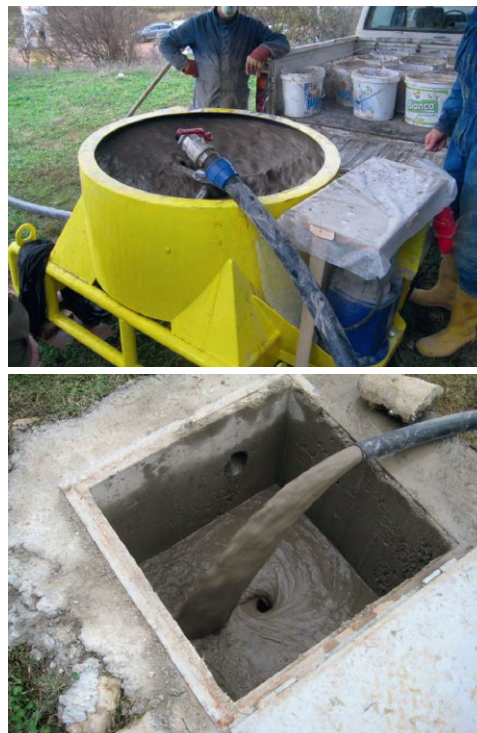
Fig. 4. Blending and injection of slurry (5).
Bild 4. Anmischen und Einbringen des „Slurry“ (5).

In 2006, the necessity of a sealing and coverage of the landfill surface was assessed. Additional to the fact that most of the slopes of the remaining pit and the waste body geotechnically are not safe, a self-ignition of the underground coal north to the remaining pit was revealed. For the localization and the extinction of the fire source, in total 68 drillings (in total 3,660 drilling meters) were carried out (Figure 3). In order to cool the neighbouring rock and for the extinction of the fire 58,000 m³ of water, 3,250 t of fly ash and 436 m³ of sand were mixed to obtain slurry and injected into the underground. The material was filled in buckets, transported by pickup truck and mixed at every drill hole (Figure 4). The water was taken from the Vihovići Lake at the bottom of the open pit hole.

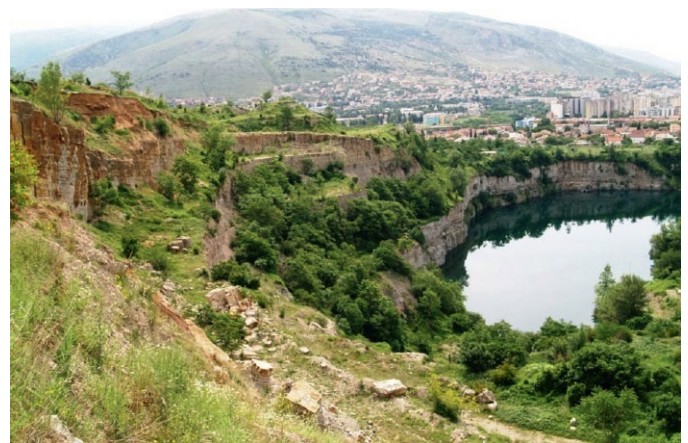
- instable (steep) slopes/cliffs;
- strong tectonical overprint of the solid rock (disruption, decomposition of the natural rock formation);
- unsecured mining waste and household waste dumps and
- unsecured cracks, fissures and terrain disruptions at the surface.

North to the remaining pit, the slopes form four steps, the height of which varies between 10 and 25 m. The entire formation is located approximately 70 m above lake water level (Figure 5). In the south arises a front of steep slopes approximately 10 to 15 m above the water level in the pit. The slope front continues below the water level and has a total height of 50 m. The slopes consist of limestone and clay, interbedded with clay stone respectively marl clay stone and occasional stray sands (Figure 6). Hillside weathered rock fans and block-falls, as well as a newly built overlap consisting of strongly detritus clayey silt, occur.

Fig. 5. Steep slopes in the N, E and S of the remaining pit.
Bild 5. Steilwände im Norden, Osten und Süden des Tagebaurestlochs.

In the framework of the planning, the abrasion of the steep slopes in the north and the flattening of the slopes to an overall angle of inclination of 37° as well as the establishment of drains for the controlled derivation of surface water and precipitation were developed for geotechnical safeguarding measures.

According to plan, the rock masses extracted in the north should be banked up as a supportive structure against the southern slopes with its residential houses and thus prevent a further breaking down of the steep slopes, as the gardens of the residential houses have lost up to 6 m of spatial depth from 2006 to 2015. As extensive waste depositions did not permit any intervention with the terrain, the eastern side of the remaining pit was excluded from the planning.

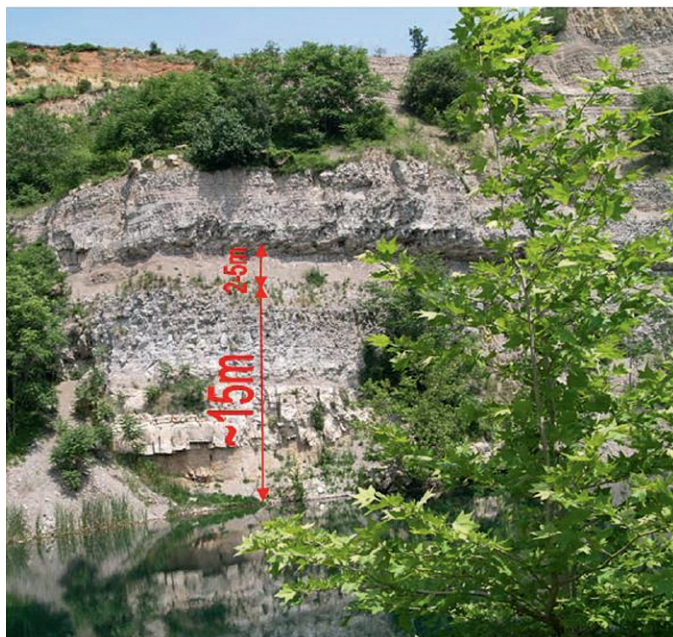
Fig. 6. Steep slope area with marl clay stone interbedding (2 to 5 m).
Bild 6. Steilwandbereich mit Tonmergelsteinband (2 bis 5 m).

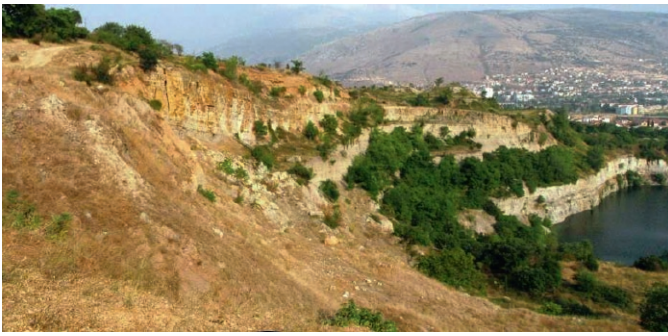
At the northern side of the lake alone, more than 100 larger cracks were documented. The largest crack extended to more than 30 m, was 1.5 m wide and up to 12 m deep.

Fig. 7. Northern steep slopes (06/2012).
Bild 7. Nördliche Steilwandbereiche (06/2012).

For the redesign of the northern terrain, in total 463,000 m³ of rock were removed, 184,000 m³ thereof were loosened by the help of 20 blastings (43,000 kg of blasting means) from August 2014 on. The flattened slope areas with a surface of approximately 32,200 m² and a multitude of crevices were sealed with 28,000 m³ of cohesive topsoil (approximately 0.8 m high) and revegetated. They are drained by approximately 1,600 m horizontal, and almost 450 m vertical drains.

The original four steps formed by the slopes with a total height of 70 m above lake water level., located in the north, have been abraded, excluding the last one. The steep slope located in the south (< 20 m above the water level in the pit) is approximately 50 m high and could be supported. The detached lateral

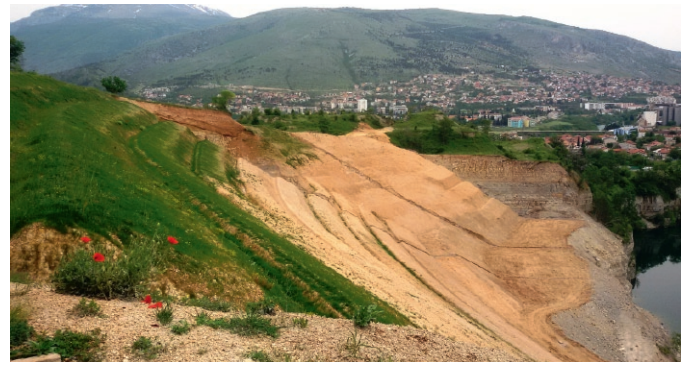
Fig. 8. Northern slope area with drains and berm (05/2015).
Bild 8. Nördlicher Hangbereich mit Gräben und Berme (05/2015).

The terrain in the north temporarily shows medium to low erosion, the supportive structure in the south only shows low settlement occurrences. In the framework of the Warranty Period, these ground motions will be further supervised. The underground monitoring (coal ignition) is carried out on a regular basis as well.

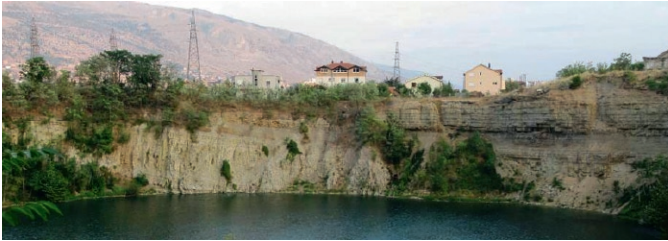
Fig. 9. Southern steep slope area (06/2012).
Bild 9. Südlicher Steilwandbereich (06/2012)

The extracted rock mass was hauled to the south of the remaining pit by dumpers via 820 m of construction road. There, it was dumped into the lake against the steep slope. The supportive structure is approximately 250 m long and arises with an average width of 25 to 30 m approximately 12 m above the water level of the remaining pit. Both berms form platforms at approximately 57 m a.s.l. and almost 65 m a.s.l.

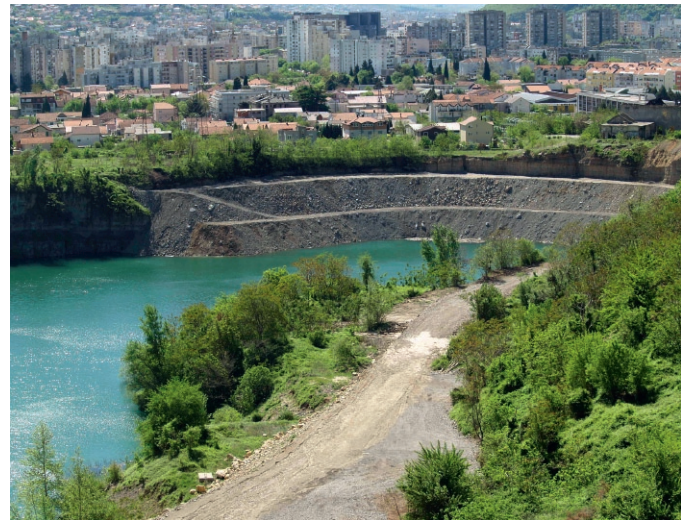
Fig. 10. Southern embankment area (05/2015).
Bild 10. Südlicher Anschüttungsbereich (05/2015).

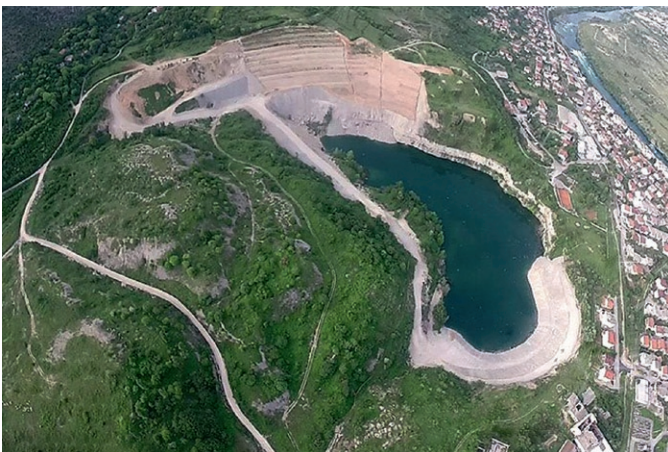
Fig. 11. Aerial view on the remaining pit Vihovići (06/2015).
Bild 11. Luftbildaufnahme Tagebaurestloch Vihovići (06/2015).
