Rehabilitation of Shafts – Current Examples of Executed Solutions on Salt and Potash Mines

Schachtsanierungen in Salz- und Kalischächten – Aktuelle Beispiele ausgeführter Lösungen

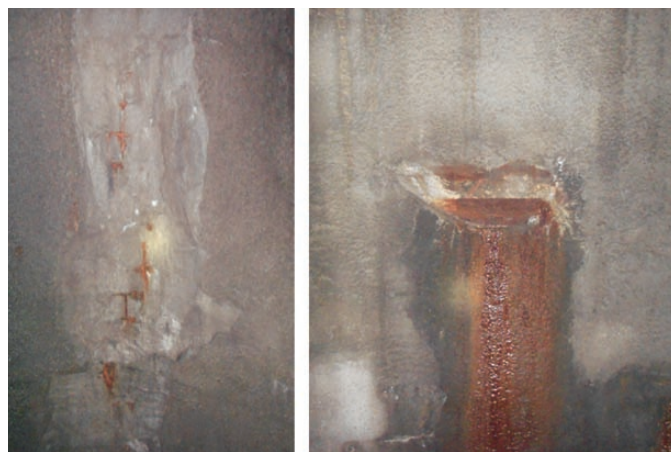
The next few years no more problems were arising in this area. But, additionally a freeze-thaw-alternation lead to the development of cavities and shotcrete spalling due to the corrosion of the reinforcement (Figure 2). In 2015, the damage pattern below the depth of 170 m became more extensive. Finally, shaft hauling was no longer safe at the bottom landing.

Fig. 2. Damaged shotcrete lining. // Bild 2. Schäden am Spritzbetonausbau. Photos/Fotos: Redpath Deilmann

entwickelte ein zerstörendes Werk mit Hohlraumbildungen und Abplatzungen der vorhandenen Spritzbetonschale (Bild 2). Im Jahr 2015 wurde das Schadensbild unterhalb der Teufe 170 m umfangreicher und die Kopfsicherheit im Füllort war bei den Transportarbeiten nicht mehr gegeben.

Südwestdeutsche Salzwerke decided a rehabilitation on a length of 43 m and the shaft construction companies have been asked to plan this work. Again, different variants were considered. Whereby the main technical requirements have been, that a minimum reduction of the cross-section should occur and the installation had to be done in a very short time window. Additional problems arose due to the missing conveyor system and the missing foundations for winches or hoist gears.

- construction of a hoisting system and a platform without foundations (Figure 3);
- dismantling of the shotcrete lining with blasting work after removing the shaft power cable;
- lining the shaft wall with a thin layer of shotcrete as support for the installation of a sealing foil as used in tunneling;
- installation of a plastic foil sealing and chemical sealing above and below the dolomite layer;
- installation of a reinforced concrete cylinder (30 cm thick) by using a sliding formwork from bottom to top with a length of 43 m; resulting new shaft diameter of 5.80 m, which means a diameter reduction of 0.2 m (Figure 4).

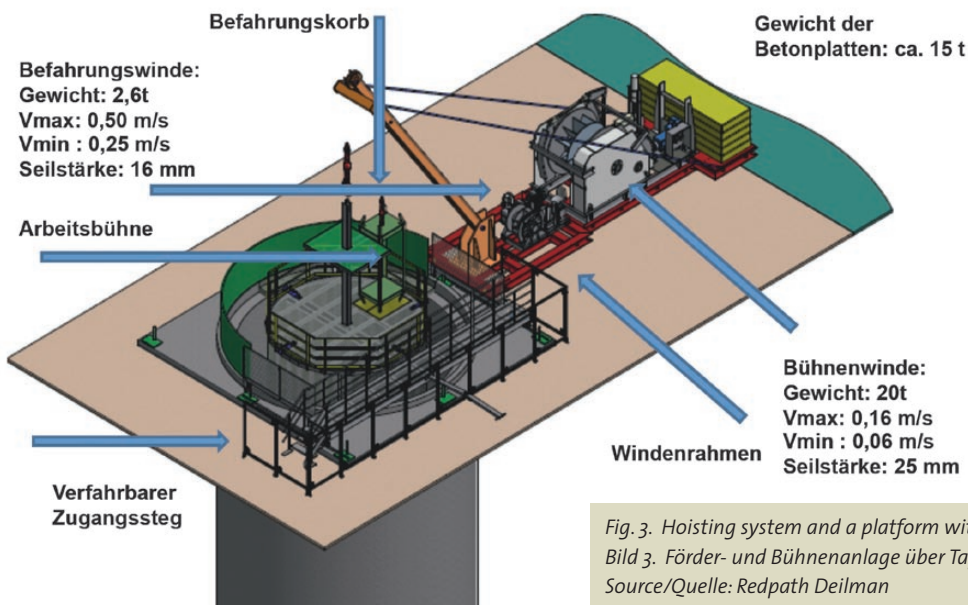
Fig. 3. Hoisting system and a platform without foundations.
Bild 3. Förder- und Bühnenanlage über Tage ohne Fundamente.
Source/Quelle: Redpath Deilman

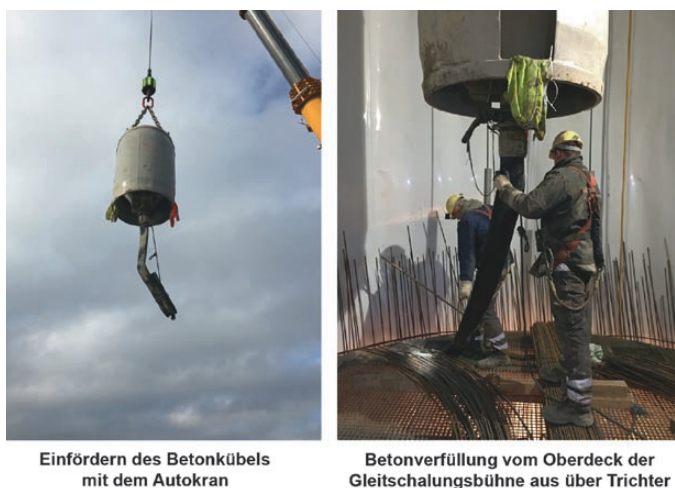
Fig. 4. Installation of a reinforced concrete cylinder by using a sliding formwork. // Bild 4. Einbau der Stahlbetonsäule mit einer Gleitschalung. Photos/Fotos: Redpath Deilmann

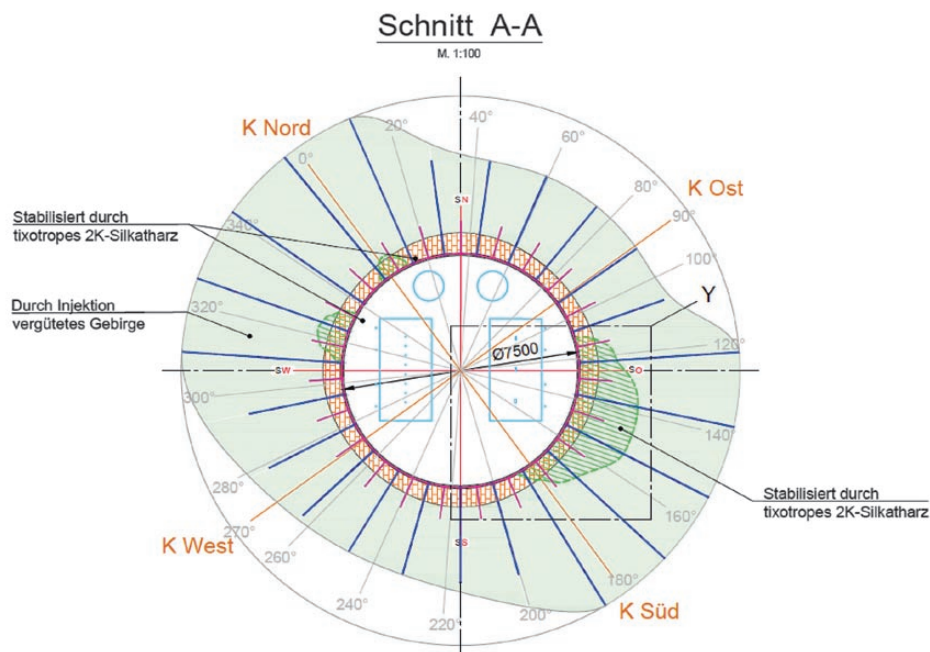
In 2015, detachments and spillings occurred at the shaft masonry at a depth of 540 to 565 m. Immediately physical safeguarding measures have been carried out and the production was not impaired. But the required distance of 300 mm to the skip corners would not be kept, if the convergence would further increase. At the end a permanent remediation was necessary.

Fig. 7. Renovation specification for Zielitz 1 shaft with 3 and 5 m injection anchors.
Bild 7. Sanierungsschema Schacht Zielitz 1 mit 3 und 5 m langen Anker und Injizieren.
Source/Quelle: Redpath Deilmann

As in Zielitz 2 shaft in 1992, anchors with a length of 3 or 5 m were used. These anchors were made of fiber glass to avoid corrosion. The 5 m long anchors were installed in the particularly damaged areas in the southeast and northwest and the 3 m long anchors were used in the less damaged areas. The anchors were glued at the borehole mouth and then injected. Nearly 9,500 l of injection material were inserted in both years. BASF products with thixotropic properties were used as injection material. The injections were carried out with a pressure of up to 30 bar (Figure 7).

Es wurden, wie im Schacht 2 im Jahr 1992, ebenfalls 3 und 5 m lange Anker verwendet, allerdings aus GFK, um Korrosion zu vermeiden. Die 5 m langen Anker wurden in den besonders beschädigten Bereichen im Südosten und Nordwesten eingebracht und die 3 m langen Anker sind in den weniger geschädigten Bereichen verwendet worden. Die Anker wurden am Bohrlochmund eingeklebt und danach wurde durch die Anker injiziert. Insgesamt wurden in beiden Jahren ca. 9.500 l Injektionsgut eingebracht. Als Injektionsmaterial wurden Produkte der BASF mit thixotropen Eigenschaften verwendet. Die Injektionen wurden mit einem Druck bis zu 30 bar durchgeführt (Bild 7).

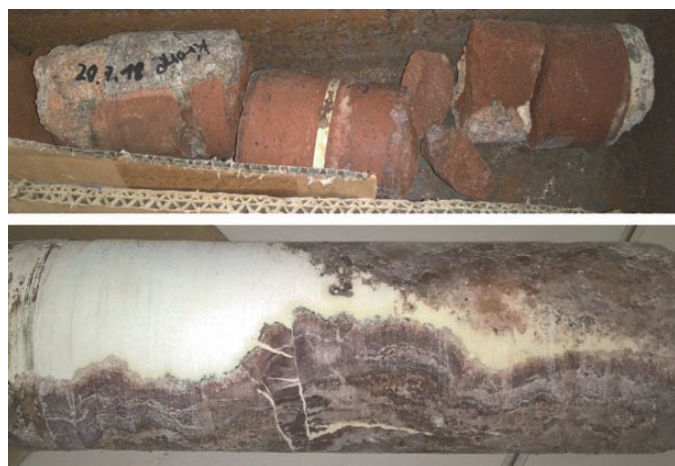
The injection area and the impact of the grouting is checked with core drillings, whereby the drill cores clearly show the spread of the injection material in the masonry and the salt (Figure 8).

Fig. 8. Checking the injection area through core drilling. // Bild 8. Kontrolle der Injektionen durch Kernbohrungen. Photos/Fotos: Redpath Deilmann

Die Wirkung der Injektionen wird mit Kernbohrungen kontrolliert und die Bohrkerne zeigen gut die Ausbreitung des Materials im Mauerwerk und im Salz (Bild 8). Das eingesetzte Injektionsgut hat eine deutliche Gebirgsvergütung durch Auffüllen von Hohlräumen und Verkleben loser Schalen bewirkt.

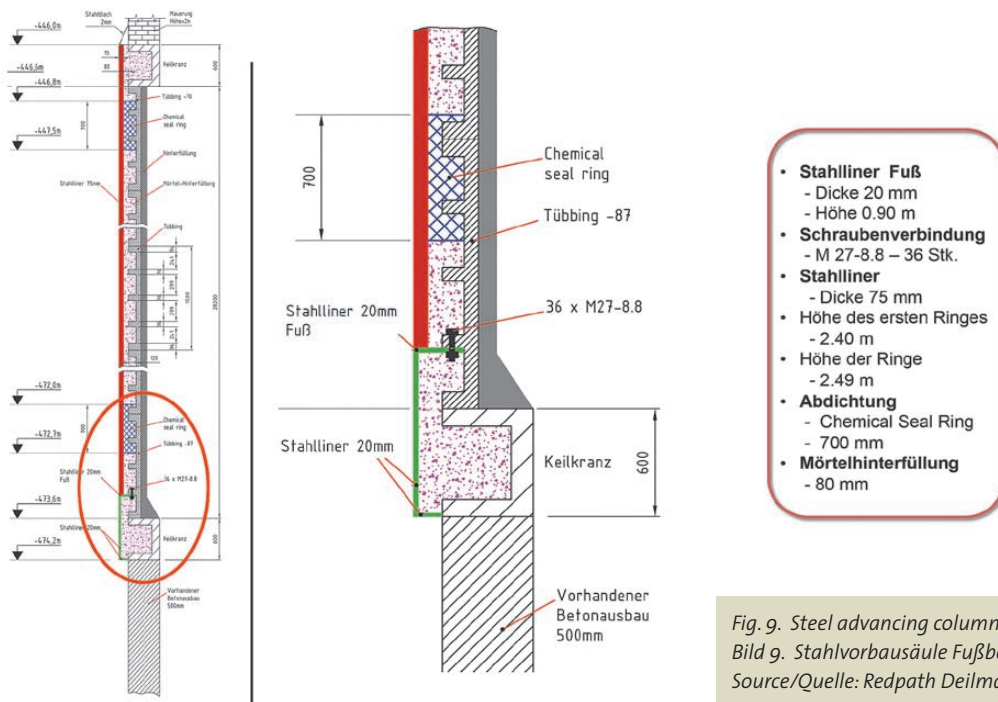
Fig. 9. Steel advancing column – bottom area.
Bild 9. Stahlvorbausäule Fußbereich.
Source/Quelle: Redpath Deilmann

At the instigation of the mining authority, in recent years the condition of the shaft has been investigated in great detail. Particularly the wall thicknesses of the tubbing segments were measured. The detected damages showed corrosion of the steel liner segments, but no leaks. With the currently available material thicknesses, the proof of stability required today according to DIN 21 500 could no longer be provided.

75 mm sheet thickness and 80 mm mortar backfill would be the best solution. The name is referring to the type of construction since another – in this case watertight – lining system is inserted in front of the existing shaft lining system. Since it was expected, that the segments would become leaky during the next decades of usage, the steel advancing column was dimensioned to resist the water pressure. A chemical sealing was installed at the top and bottom. The chemical seal material has been used in shaft rehabilitation for decades and has the required properties, namely swelling under contact with water and resistance to alkali contact.

Redpath Deilmann and Thyssen Schachtbau GmbH founded a joint venture and were commissioned with the rehabilitation in summer 2018 (Figures 9, 10).

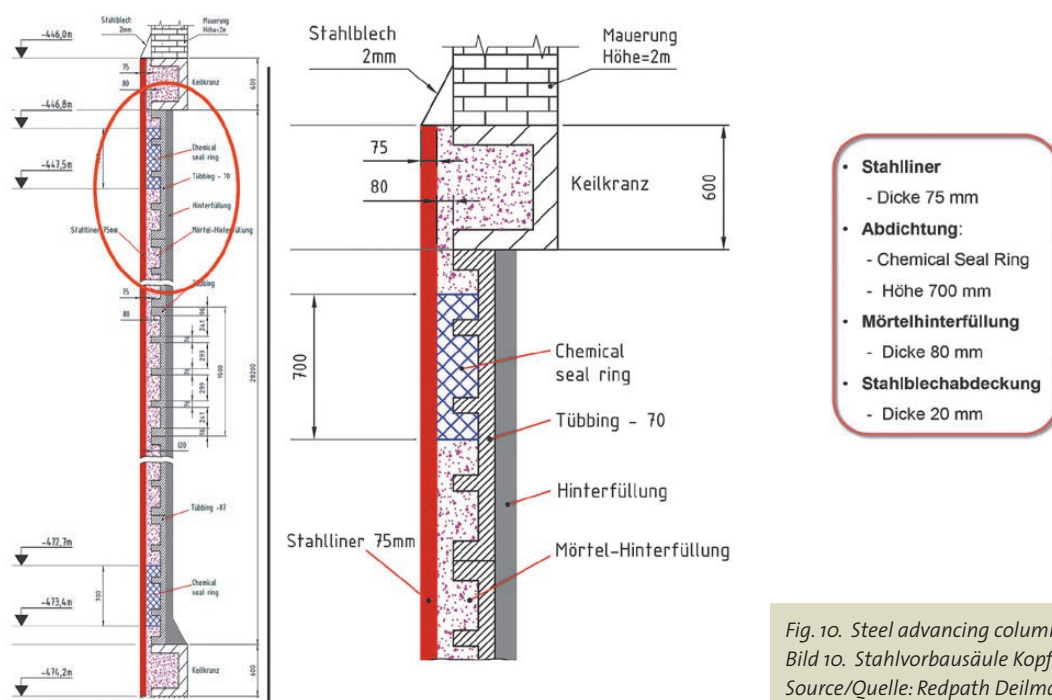
Fig. 10. Steel advancing column – top area.
Bild 10. Stahlvorbausäule Kopfbereich.
Source/Quelle: Redpath Deilmann

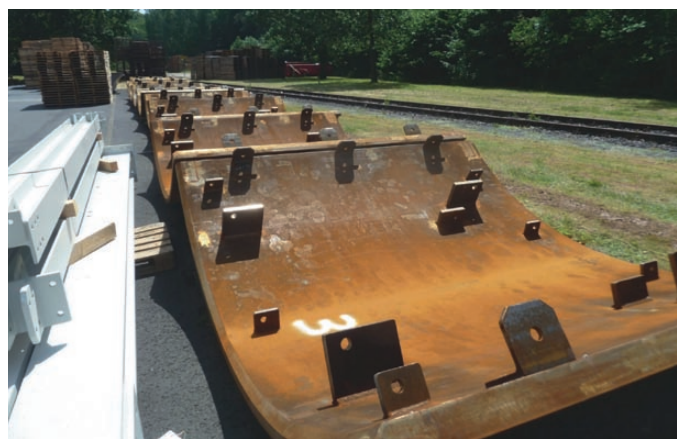
Fig. 11. Sheet metal segments of the steel advancing column with 90° partition. // Bild 11. Blechsegmente der Stahlvorbausäule mit 90°-Teilung.
Photo/Foto: Redpath Deilmann
