## Securing an Air Shaft in Witten, Taking into Account an Overburdened Mine Water Level

## Sicherung eines Luftschachts in Witten unter Berücksichtigung eines überstauten Grubenwasserspiegels

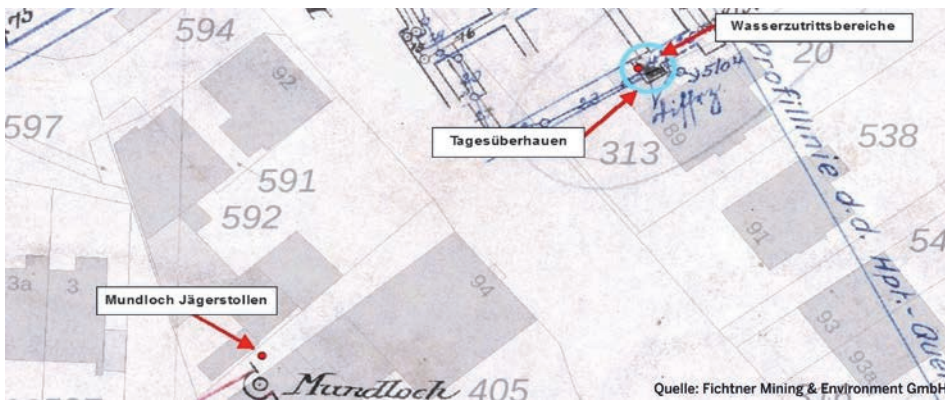
Fig. 1. Possible sources of water inflow: the Jägerstollen and a Tagesüberhauen (air shaft).

Bild 1. Mögliche Quellen für die Wasserzuflüsse: der Jägerstollen und ein Tagesüberhauen (Luftschacht).

By partially removing the existing drainage shaft on the neighboring property and thus restoring the drainage possibility to the Pleßbach, the water level could be temporarily lowered by about 1.5 meters. The original water drainage into the Pleßbach could thus be provisionally restored. The water leakage below the garage and the adjacent residential building could be reduced in this way. According to the available findings, the strong water leakage was not due to possible discharge of mine water from the Jägerstollen, but to the former daytime overburden.

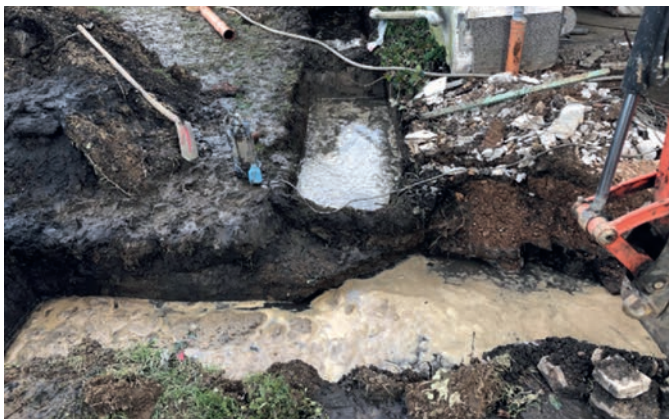
Taking into account the damage situation and the preliminary findings on the mining situation, exploratory trenches were first created to investigate the water inflows (Figures 2, 3, 4). By means of these exploration trenches it was determined that

- the inflow was essentially recognizable in the area of a drainage shaft structure that had already been constructed in the past and the garage adjacent to the residential building;
- a drainage structure built in the past with outlet to the nearby Pleßbach was obviously disturbed in its function;
- the inflowing water was artesian in nature, indicating an overflowing water table; and
- the inflow was so strong that it could only be controlled with two 1,000 l/min suction pumps.

Fig. 2. Water level at the beginning of the investigation.

Bild 2. Wasserstand zu Beginn der Untersuchung.

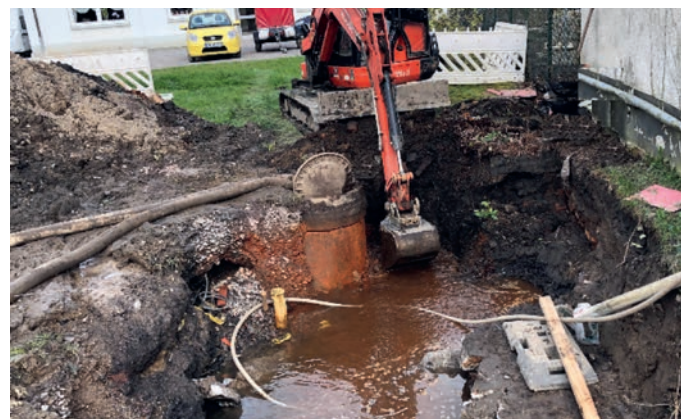
Furthermore, the trenches indicated that disordered flow conditions had been present in the subsoil for some time.

Fig. 3. Trench with exposed drainage shaft and water inflow.

Bild 3. Schurf mit freigelegtem Drainageschacht und Wasserzufluss.

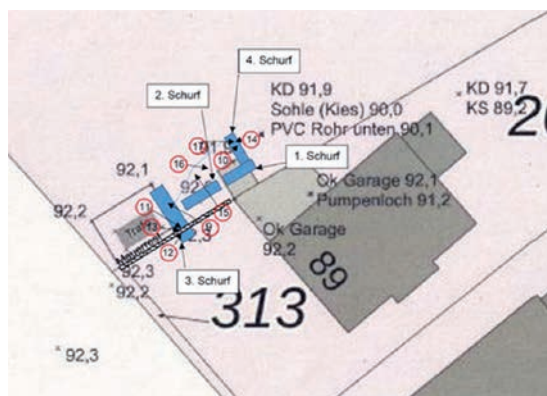
Fig. 4. Four investigation trenches were excavated.  
Bild 4. Es wurden vier Untersuchungsschürfe angelegt.  
Photo/Foto: Fichtner Mining & Environment GmbH

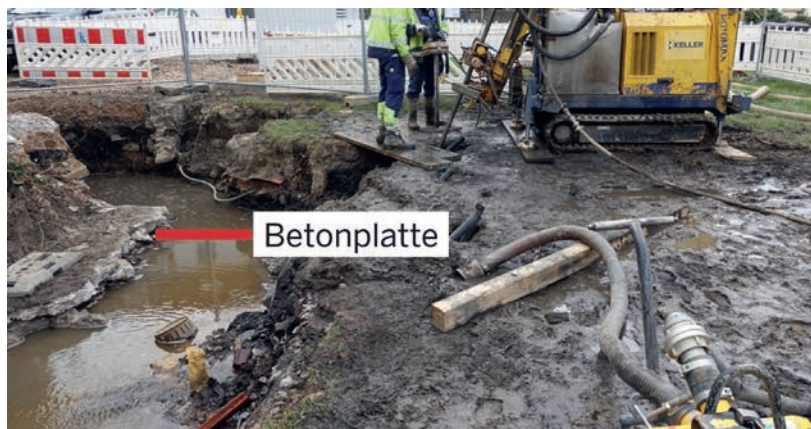
Fig. 5. Drilling operations and concrete slab encountered. // Bild 5. Bohrarbeiten und angetroffene Betonplatte. Photo/Foto: Fichtner Mining & Environment GmbH

Due to the extent of the outpouring below the garage of about 30 cm and possibly also below the adjacent building wall, which was also heavily soaked in this area, effects on the stability of the buildings could not be ruled out. A further investigation of the exact location and condition of the daytime overhang as well as the creation of an orderly water collection and drainage system were therefore imperative.

To locate and investigate this shaft, a specialist drilling company then drilled eleven full-crown rotary boreholes. The shaft was found to a vertical depth of 17 meters. The condition of the shaft was initially verified by excavation work down to a depth of approximately 2 m. In this case, a partial overburden of the shaft had to be excavated. This involved removing a concrete slab that had been partially installed above the shaft (Figure 5).

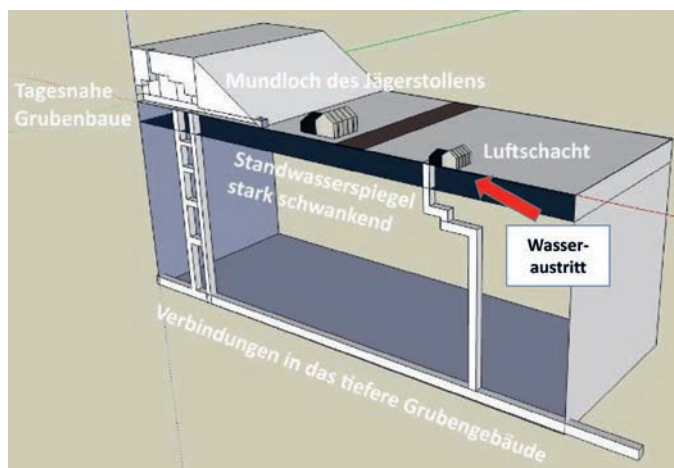
After uncovering the shaft, a temporary water drain was created via the still partially existing drainage shaft to the Pleßbach stream in order to keep the water level in the excavation pit low. The origin, cause and pathways of the significant water inflow could be determined during the shaft uncovering. According to the results, the main water quantities rose in the unconsolidated space between the outer wall of the shaft and the grown rock in the pit building connected to the air shaft during an overstowed standing water level. A precipitation de-

Fig. 6. Schematic representation. // Bild 6. Schematische Darstellung.  
Source/Quelle: Bezirksregierung Arnsberg

The work was then stopped for the time being because a safety concept for the shaft had to be drawn up on the basis of the situation encountered (Figure 6). In order to obtain further information as a basis for planning the morphology of the terrain, the working area and the immediate surroundings were surveyed and documented by the Arnsberg district government using laser scanning.

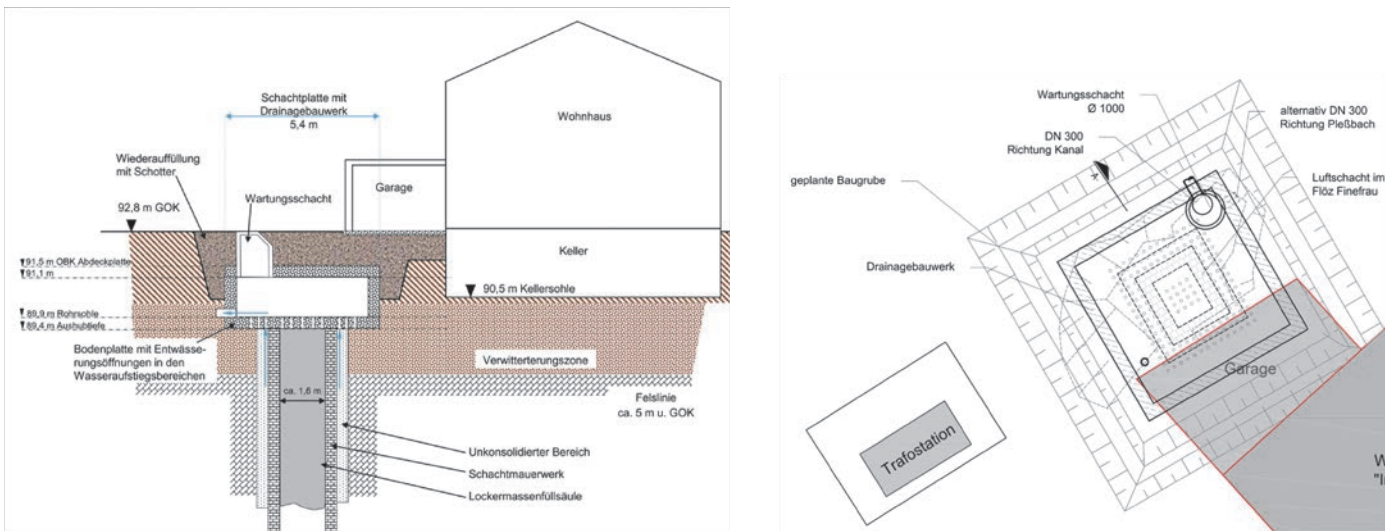
Fig. 7. Safety concept (section and top view). // Bild 7. Sicherungskonzept (Schnitt und Draufsicht). Photo/Foto: Fichtner Mining & Environment GmbH

Based on the information obtained from the documents available at the mining authority (crack work, shaft files) and the on-site investigation, the stability of the surface in the area of the air shaft could not be confirmed.

The construction of a shaft head support according to the current state of the art was absolutely necessary. In addition, the creation of an orderly water collection and drainage system had to be ensured in order to prevent further washouts and thus guarantee the stability of the neighboring buildings (Figure 7). Since there was a risk that securing the shaft with building material injections might cause the water to move to an unknown and therefore uncontrolled location, a drainage

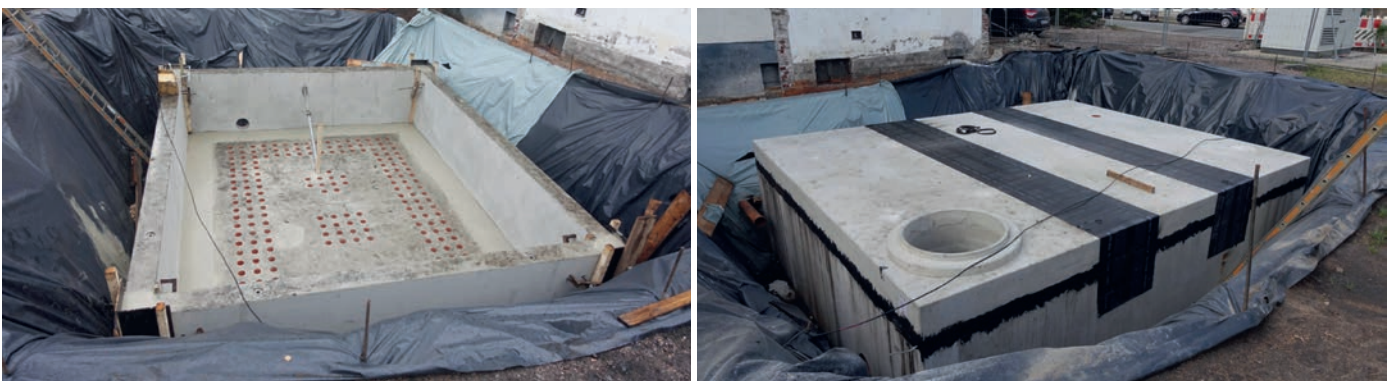
Fig. 8. Completed concreting of the floor slab and walls (l.) and the drainage structure (r.). // Bild 8. Fertiggestellte Betonierung der Bodenplatte und der Wände (l.) sowie des Drainagebauwerks (r.). Photos/Fotos: Fichtner Mining & Environment GmbH

structure with a perforated base plate was designed for this purpose, covering the shaft with sufficient static strength and discharging the mine water rising from the shaft via the existing sewer line into the Pleßbach stream (Figure 8).

For this purpose, the existing garage had to be demolished. It was later rebuilt. During the excavation work, a second shaft was found directly adjacent to the already known shaft. This probably served as a weather stack. The additional shaft necessitated minor redesigns, which, however, did not lead to any changes in the basic concept.

The securing work was completed at the end of August 2020 with the restoration of the ground surface. The stability in the securing area was restored and the controlled drainage of water into the Pleßbach was ensured. The total costs for the exploration and securing measures including engineering services amounted to approximately 237,000 €.
