Assessing the Corrosion Risk to Coal-Face Chains

Abschätzung der Korrosionsgefährdung von Bergbauketten in Strebbetrieben

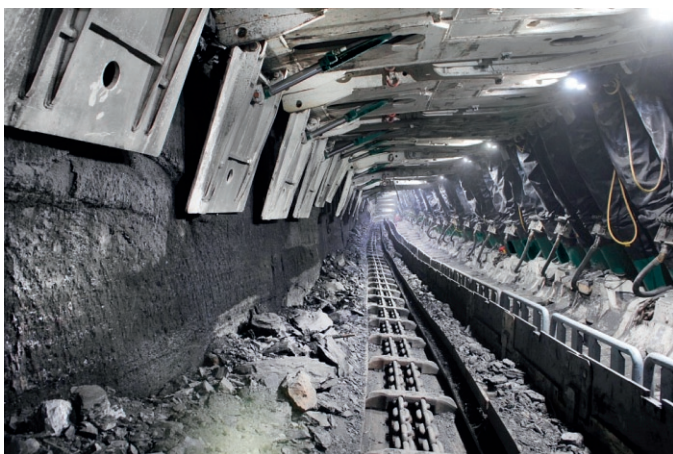
Fig. 1. Twin-strand inboard chain conveyor on a longwall face.
Bild 1. Doppelmittelkettenförderer im Strebbau.
Photo/Foto: Mediajif for PG Silesia

Underground coal faces typically have to function in environments that present varying levels of corrosivity (Figure 1). Mining chains have to operate in moisture-laden air and, in addition, are not only in direct contact with inflowing water and, more crucially, with jet spray water but are also in indirect contact with the wet mineral itself. They are therefore continuously subjected to the damaging effect of corrosion. If this results in frequent chain breakages (chain failure) such that the operators are compelled to replace the chain assembly during the production phase, the financial cost incurred by this forced replacement work could well be several times greater than the cost of a new chain. Having access to a reliable assessment of the corrosion risk affecting mining chains operating in a given colliery situation will enable the mine operator to install galvanised chains as an effective corrosion protection measure. When the installation is still in service a more accurate prediction can be made of the remaining lifetime of the chain and this at least allows the operator to prepare for a scheduled, and hence cost-effective changeover of the chain assembly.

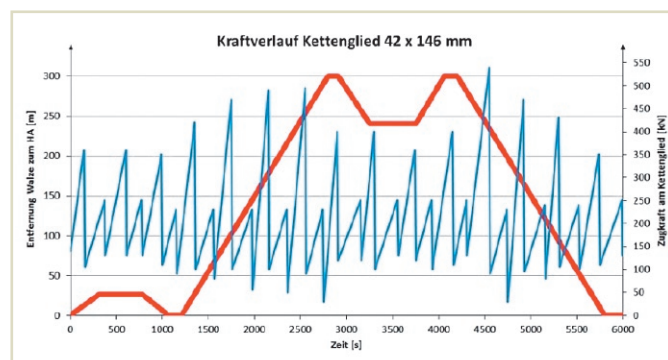
Fig. 2. Chain forces during one winning cycle of the coal shearer.
Bild 2. Kettenkräfte während eines Gewinnungszyklus Walzenlader.

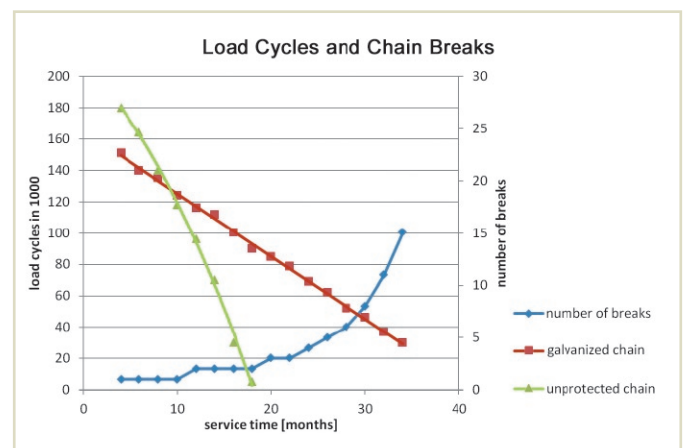
Fig. 4. Comparative test on galvanised and non-galvanised chains. Bild 4. Vergleichender Betriebsversuch verzinkte und nicht verzinkte Ketten. Source/Quelle: Eigene Darstellung nach Kleer

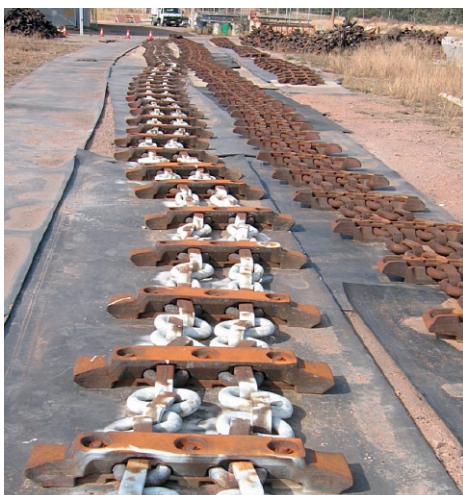
Fig. 5. Chain assembly undergoing examination for corrosion damage above ground.

Bild 5. Übertägige Untersuchung eines Kettenbandes auf Korrosionsschäden. Photo/Foto: THIELE

While chain wear results in measurable and generally steady rates of chain elongation, corrosion attack is difficult to recognise from the outside and this makes its severity very hard to assess. As the threatened areas are located on the inner crowns of the links and are obscured by the adjoining link, any cracks present can only be discovered by fully slackening off the chain assembly and twisting the links. This would be completely impracticable on an operational coal face and would entail considerable cost and effort even above ground. Figure 5 shows a dye penetration test being carried out above ground in Australia to identify possible corrosion damage on a heavy mining chain.

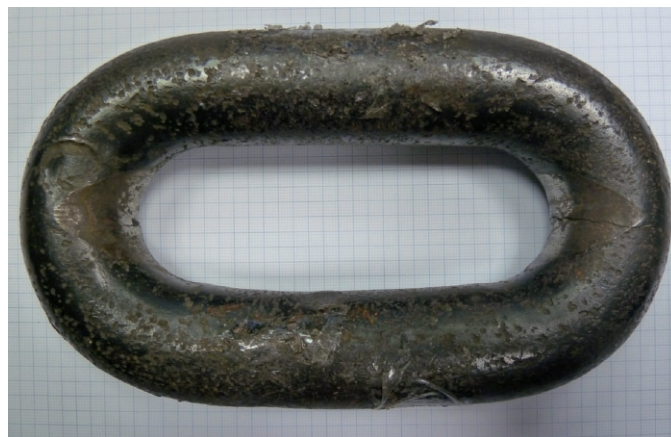
Fig. 6. Pitting and crevice corrosion on a chain link.

Bild 6. Mulden- und Lochfraßkorrosion an einem Kettenglied.

Der Korrosionsangriff auf Bergbauketten verläuft im Allgemeinen zweistufig. Zunächst bilden sich an den unvermeidlichen Oberflächenrauigkeiten und Oberflächenunregelmäßigkeiten elektrochemische Lokalelemente, die zu Loch- und Muldenfraß führen (Bild 6).

Generally speaking the corrosion attack on mining chains is a two-stage affair. Stage one sees the formation of localised electrochemical elements on the unavoidable roughed surfaces and surface flaws and this in turn leads to pitting and crevice corrosion (Figure 6). Surface areas that are subjected to abrasive wear are relatively quickly 'de-rusted' by this erosion process, while at other points the covering deposits of coal are scarcely touched. The mined product frequently clings to the outer surfaces of the centre crown and to inner junction between the crown and the leg. The coal is wetted and dried in a continuously alternating cycle, this ultimately leading to an increase in the aggressivity of the electrolyte. The most firmly adhering of these deposits are to be found in the gaps in the inside of the links that are formed on each side of the crown by the adjacent link.

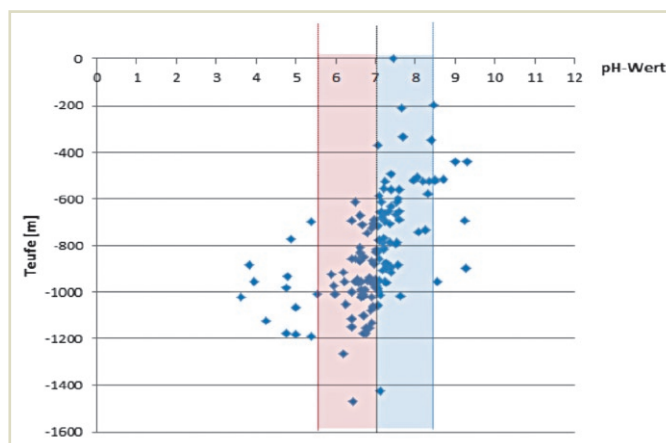
Fig. 8. Measurements of the pH value of inflow water. (9)
Bild 8. Messungen des pH-Werts von Zuflusswässern. (9)

Measuring the pH content of the water samples is a quick and easy way to assess their aggressivity and intensity (speed of corrosion attack). Ferrous metals of the type that are used for making chains exhibit a relatively broad tolerance threshold around the neutral pH value 7 when it comes to their rate of corrosion in aqueous solutions. Below pH value 4 the rate of corrosion increases exponentially, while above the value 10 it tends to adopt a passive behaviour (7). However, extensive measurements of the pH levels in the Ruhr and Aachen coalfields have practically never found values below 4 or above 9. There is no discernible connection between the depth at which the samples were taken and their pH value (Figure 8). The blue area in Figure 8 signifies sea water (pH value up to 8.4) and the red area rain water (pH value to 5.6).

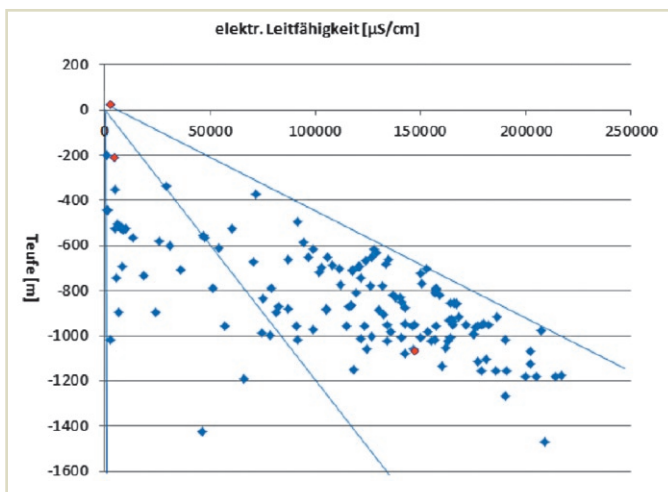
Fig. 9. Electrical conductivity of inflow water as a function of depth. (9)
Bild 9. Elektrische Leitfähigkeit von Zuflusswässern in Abhängigkeit der Teufe. (9)

Randomly collected measurements of the electrical conductivity of mine water from the Ruhr and Aachen coalfields, sup-

plemented by a number of measurements from mine workings in other countries, fail to show any relationship between the sample collection depth and the electrical conductivity of the sample (increase in mineral content) (Figure 9). However, there is a trend towards higher values being recorded at increasing depth. This can be illustrated by the example of three measurements (marked in red) that were taken at the mouth of Kurl shaft at Haus Aden colliery and then in the shaft itself at various depths. Here the electrical conductivity measured at the deepest point is more than fifty times that of the surface water. This is probably attributable first and foremost to the anions in the inflow water, especially the chloride and sulphate compounds. The deeper the deposits and the higher the overall level of mineralisation, the greater will be the amount of chloride present. In the Ruhr coalfield the proportion of chlorides in the overall anion count is frequently in excess of 90 %.

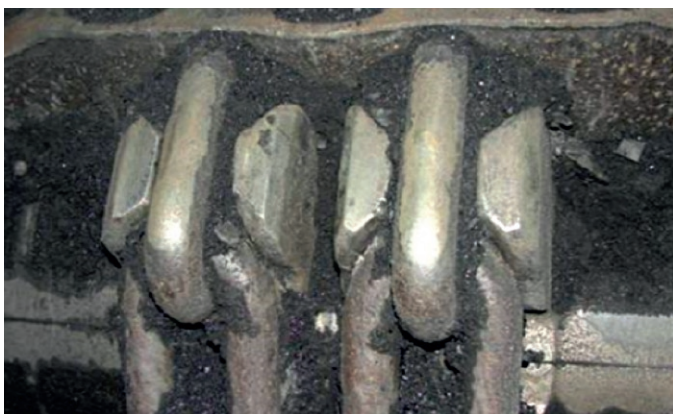
Fig. 10. Coal fines adhering to the chain links. (10)
Bild 10. Kohleanbackungen an Kettengliedern. (10)

A master's thesis prepared at RWTH Aachen University subsequently focused on the dust suppression water (8). These deliberations started out from the conclusions drawn by DMT GmbH & Co. KG, Essen, that corrosion occurring at coal preparation plants was affected by the wash water (11). In this case the clean intake water comes into contact with the coal and tailings in just the same way as the clean water employed for dust suppression. The coal is leached out and as a result the water is charged with additional ions, chiefly sodium and chloride. As stated above, this moisture adheres to the surface of the chain links along with the ion supplying medium, coal (Figure 10).

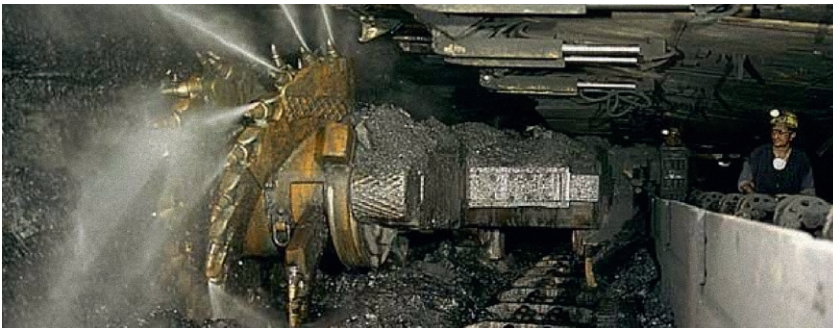
Fig. 11. Spray system operating on a shearer loader.
Bild 11. Bedüsungssystem Walzenlader.
Photo/Foto: BW Schlägel und Eisen (12)
