## Head Frame of the Research and Training Mine Reiche Zeche – Spectacular Renovation of a Landmark

Since the 1950s, the head frame shaft Reiche Zeche of the research and training mine of the TU Bergakademie Freiberg in Freiberg/Germany has shaped the silhouette of the city. The head frame had

## Fördergerüst des Forschungs- und Lehrbergwerks Reiche Zeche – spektakuläre Sanierung eines Wahrzeichens

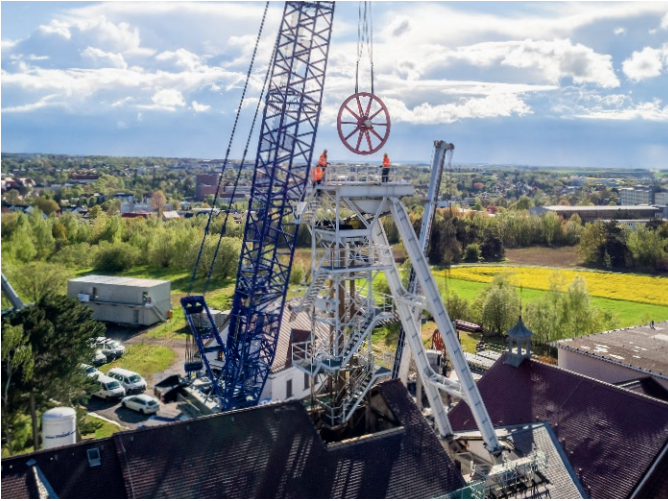
Fig. 2. Removing of the rope sheaves on the head frame. // Bild 2. Herausheben der Seilscheiben am Fördergerüst. Photo/Foto: Kerstin Rysavy

In April 2021, this prestigious construction project began with the corresponding securing work for the time being, before the superstructure and the cable sheaves on the head gear were removed in the first part of the dismantling work (Figure 2). The next step was to dismantle the guide frame and the diagonal brace. To do this, the roofs and walls of the shaft hall first had to be dismantled so that the diagonal brace could be carefully maneuvered out. This required the help of a 750 t crane and an experienced crane driver. Beforehand, the bolts at the junction of the diagonal brace and the guide frame were loosened with cutting torches. Since the diagonal brace extends into the interior of the museum, it had to be carefully dismantled there. In a spectacular two-day operation in mid-May 2021, the guide frame and the diagonal brace were carefully detached from the foundation and lifted out of the shaft house (Figure 3).

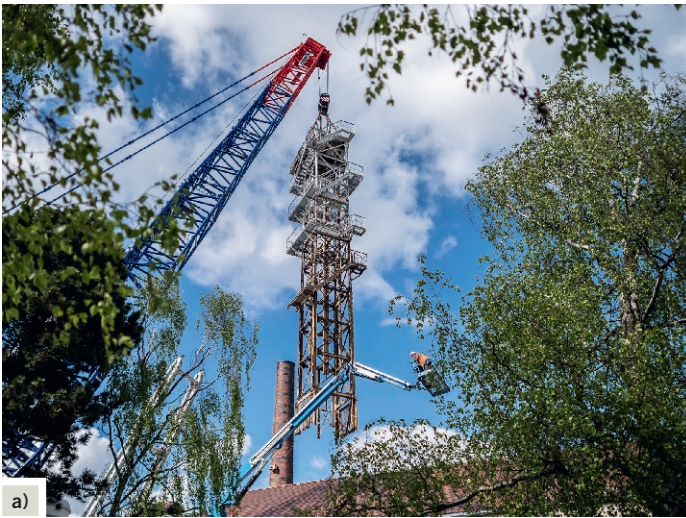
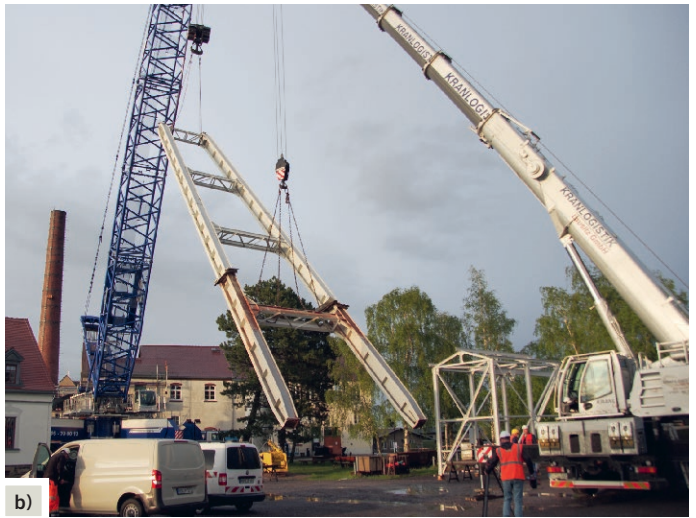
Fig. 3. The guide frame (a) and the diagonal brace (b) were lifted out of the shaft house.

Bild 3. Herausheben von Führungsgestüt (a) und Schrägstrebe (b). Photos/Fotos: Kerstin Rysavy, SBN

In a corrosion protection tent on site, the experts from SBN repaired the diagonal brace, which was still capable of being restored, over the next few weeks. The historic components such as the rope sheaves, the crane superstructure on the rope sheave platform, the shaft hoist signal and the safety catches were also secured so that they could be refurbished at a later date. The final disassembly step consisted of dismantling the entire shaft head and the old shaft girders.

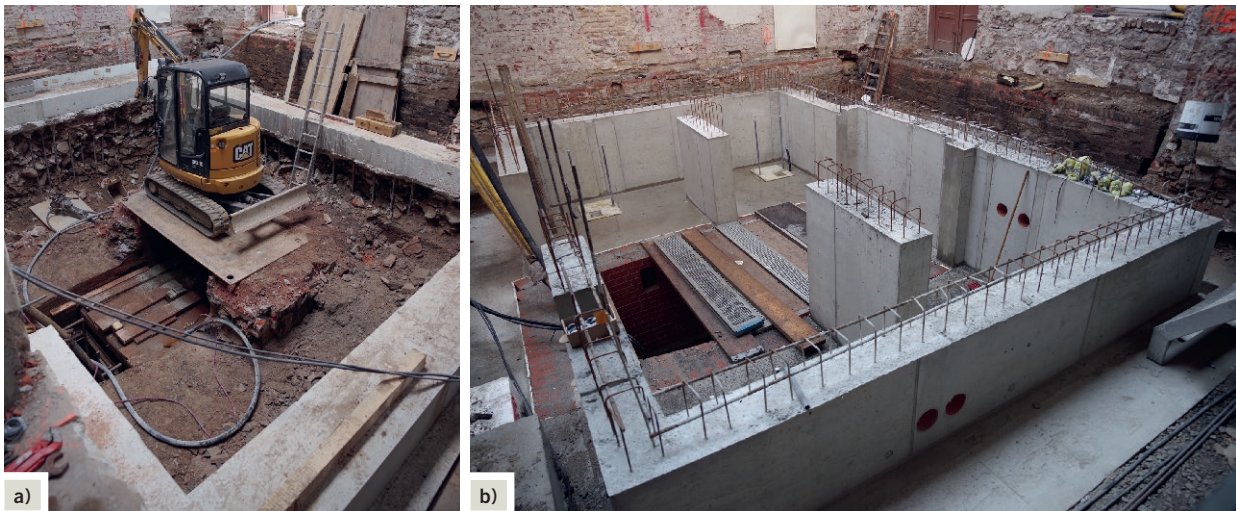
Fig. 4. Excavation pit (a) for the new pit frame foundation (b).

Bild 4. Baugrube (a) für das neue Fördergerüstfundament (b). Photos/Fotos: Kerstin Rysavy

At the same time as the production in Nordhausen, the excavation pit for the new pit frame foundation was built at level – 3.2 m in Freiberg (Figure 4). This intervention in the existing structure involved situational adjustments and safety measures and proved to be challenging also due to the confined space in the shaft hall. A completely new foundation of reinforced concrete with new shaft girders was constructed.

In addition to the construction of a new shaft head and abutment for the guide frame, a further essential step was the strengthening of the inclined strut foundations in accordance with the requirements of the current regulations. This strengthening was carried out by means of tie rods.
