Investigation, Securing and Remediation of the Former Coal Mine Vihovići in Mostar, Bosnia-Herzegovina

Erkundung, Sicherung und Verwahrung des Tagebaurestlochs der ehemaligen Kohlengrube Vihovići in Mostar, Bosnien-Herzegowina

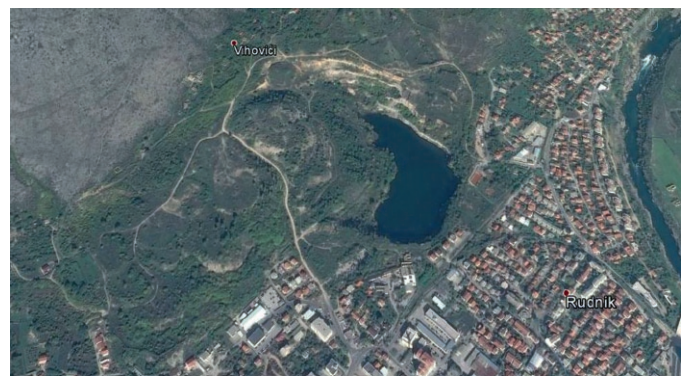
The upper terrain rim of the remaining pit is located in the South at approximately 70 m above sea level (a.s.l.) and rises in the north to approximately 125 m a.s.l. In the south and east, the terrain borders on dense settlement, in the north and west isolated residential houses are located (Figure 2). The remaining lake is fed by ground water. The water level in the lake is on an average of 54 m a.s.l. and shows an annual amplitude of up to 5 m (1).

Fig. 2. Remaining pit Vihovići in Mostar.
Bild 2. Tagebaurestloch Vihovići in Mostar. Source/Quelle: Google Earth
