How Seemingly Normal Operating Conditions can Lead to Accidents

Wie scheinbar normale Anlagenzustände zu Unfällen führen können

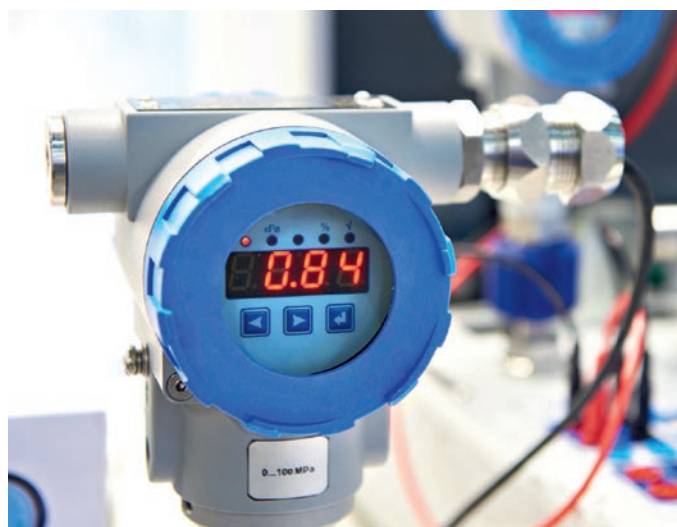
A tank that had been filled with a faulty batch required cleaning. When maintenance personnel opened the tank, the heavy hatch was suddenly blown off by the residual pressure in the tank, killing three employees. Filling with an off-spec product had led to a blockage of the vent line, which increased the pressure in the tank. The attached manometer did not register the pressure increase because the lead line was also blocked (Figure 1).

Fig. 1. Manometer for pressure monitoring.
Bild 1. Manometer zur Drucküberwachung.
Photo/Foto: ©Sergey Ryzhow – stock.adobe.com

Nach der Befüllung eines Tanks mit einer Fehlcharge musste dieser gereinigt werden. Als Wartungspersonal den Tank öffnete, flog durch den Restdruck im Tank plötzlich die schwere Klappe weg, drei Mitarbeiter kamen dabei ums Leben. Durch die Befüllung mit einem Off-Spec-Produkt war es zu einer Verstopfung der Entlüftungsleitung gekommen, dadurch erhöhte sich der Druck im Tank. Das vorhandene Manometer registrierte den Druckanstieg nicht, weil die Zuleitung ebenfalls verstopft war (Bild 1).

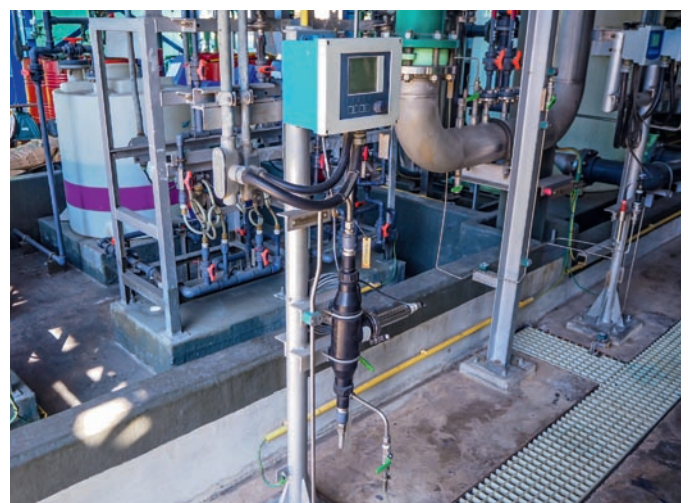
Caustic soda was properly used to neutralise an acidic suspension and cause metallic impurities in the basic milieu to precipitate as hydroxides. The caustic soda was added via a plant pipeline network and was automatically stopped when the preset pH value was reached (Figure 2). The probes were automatically moved to the service position, where they were kept moist with rinsing liquid, when the tank level fell below 25% so that the sensitive pH probes were protected and the correct measurement of the pH value was assured.

Fig. 2. Analyzer for pH value monitoring. // Bild 2. Messeinrichtung für die pH-Wert-Analyse. Photo/Foto: ©chinnawat – stock.adobe.com

On the day of the incident, workers forgot to activate the pH probes, and they remained in the service position. The process control system (PCS) could not distinguish whether the measured value of the pH probes corresponded to the real process value or that of the rinsing liquid. The inactive status of the pH probes had not been defined as a malfunction, so this position was not displayed as an alarm on the PCS, and no one noticed the line operation of the measurement probes. The consequences were a significant overdosage of caustic soda and a resulting chemical reaction with the formation of hydrogen.

In einem Rührbehälter wurde eine saure Suspension bestimmungsgemäß mit Natronlauge neutralisiert, um metallische Verunreinigungen im basischen Milieu als Hydroxide auszufällen. Die Zugabe der Natronlauge erfolgte über ein betriebliches Leitungsnetz und wurde bei Erreichen des voreingestellten pH-Werts automatisch beendet (Bild 2). Zum Schutz der empfindlichen pH-Sonden und zur Gewährleistung einer korrekten pH-Wert-Erfassung, wurden die Sonden bei einem Behälterfüllstand unter 25% automatisch in Service-Stellung gefahren, wo sie mit Spülflüssigkeit feucht gehalten wurden.
